Genomförandebeslut avseende Nacka sjukhus, utbyte stammar för avlopp i byggnad 01 och byggnad 05 lågdelen

NACKA SJUKHUS
BYGGNAD 01, 05
PROGRAMHANDLING
STAMBYTE AVLOPPSSYSTEM
2022-06-16
REV 2022-09-14

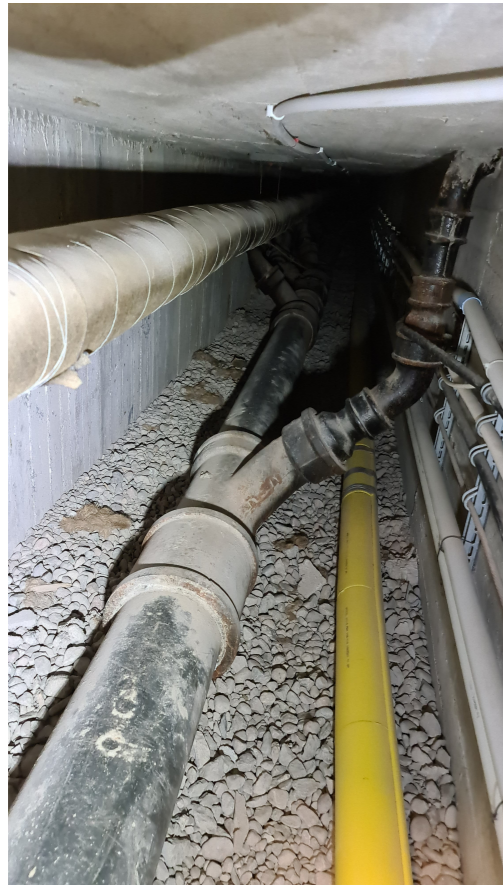
Trång och svårt i kulvertar

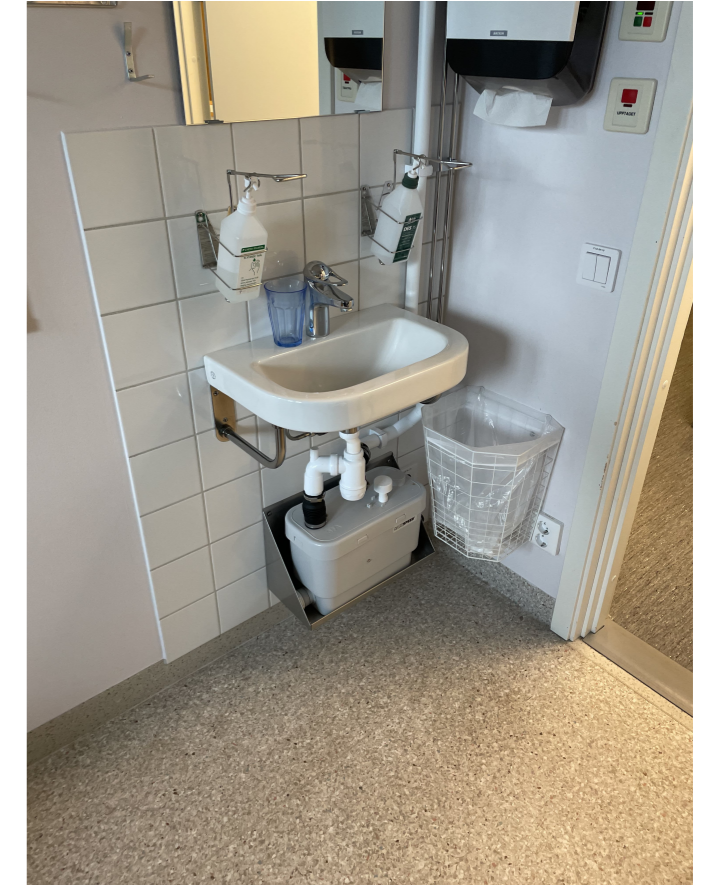
Pump på vissa avlopp

Vid inventering upptäcktes att ett flertal tvättställ, bl.a. inne på vårdcentralen, är anslutna till små pumpstationer. Vid stambytet kommer dessa tvättställ anslutas direkt till självfallssystemet. Det innebär att spårning i golv tillkommer från huvudledning fram till dessa tvättställ.

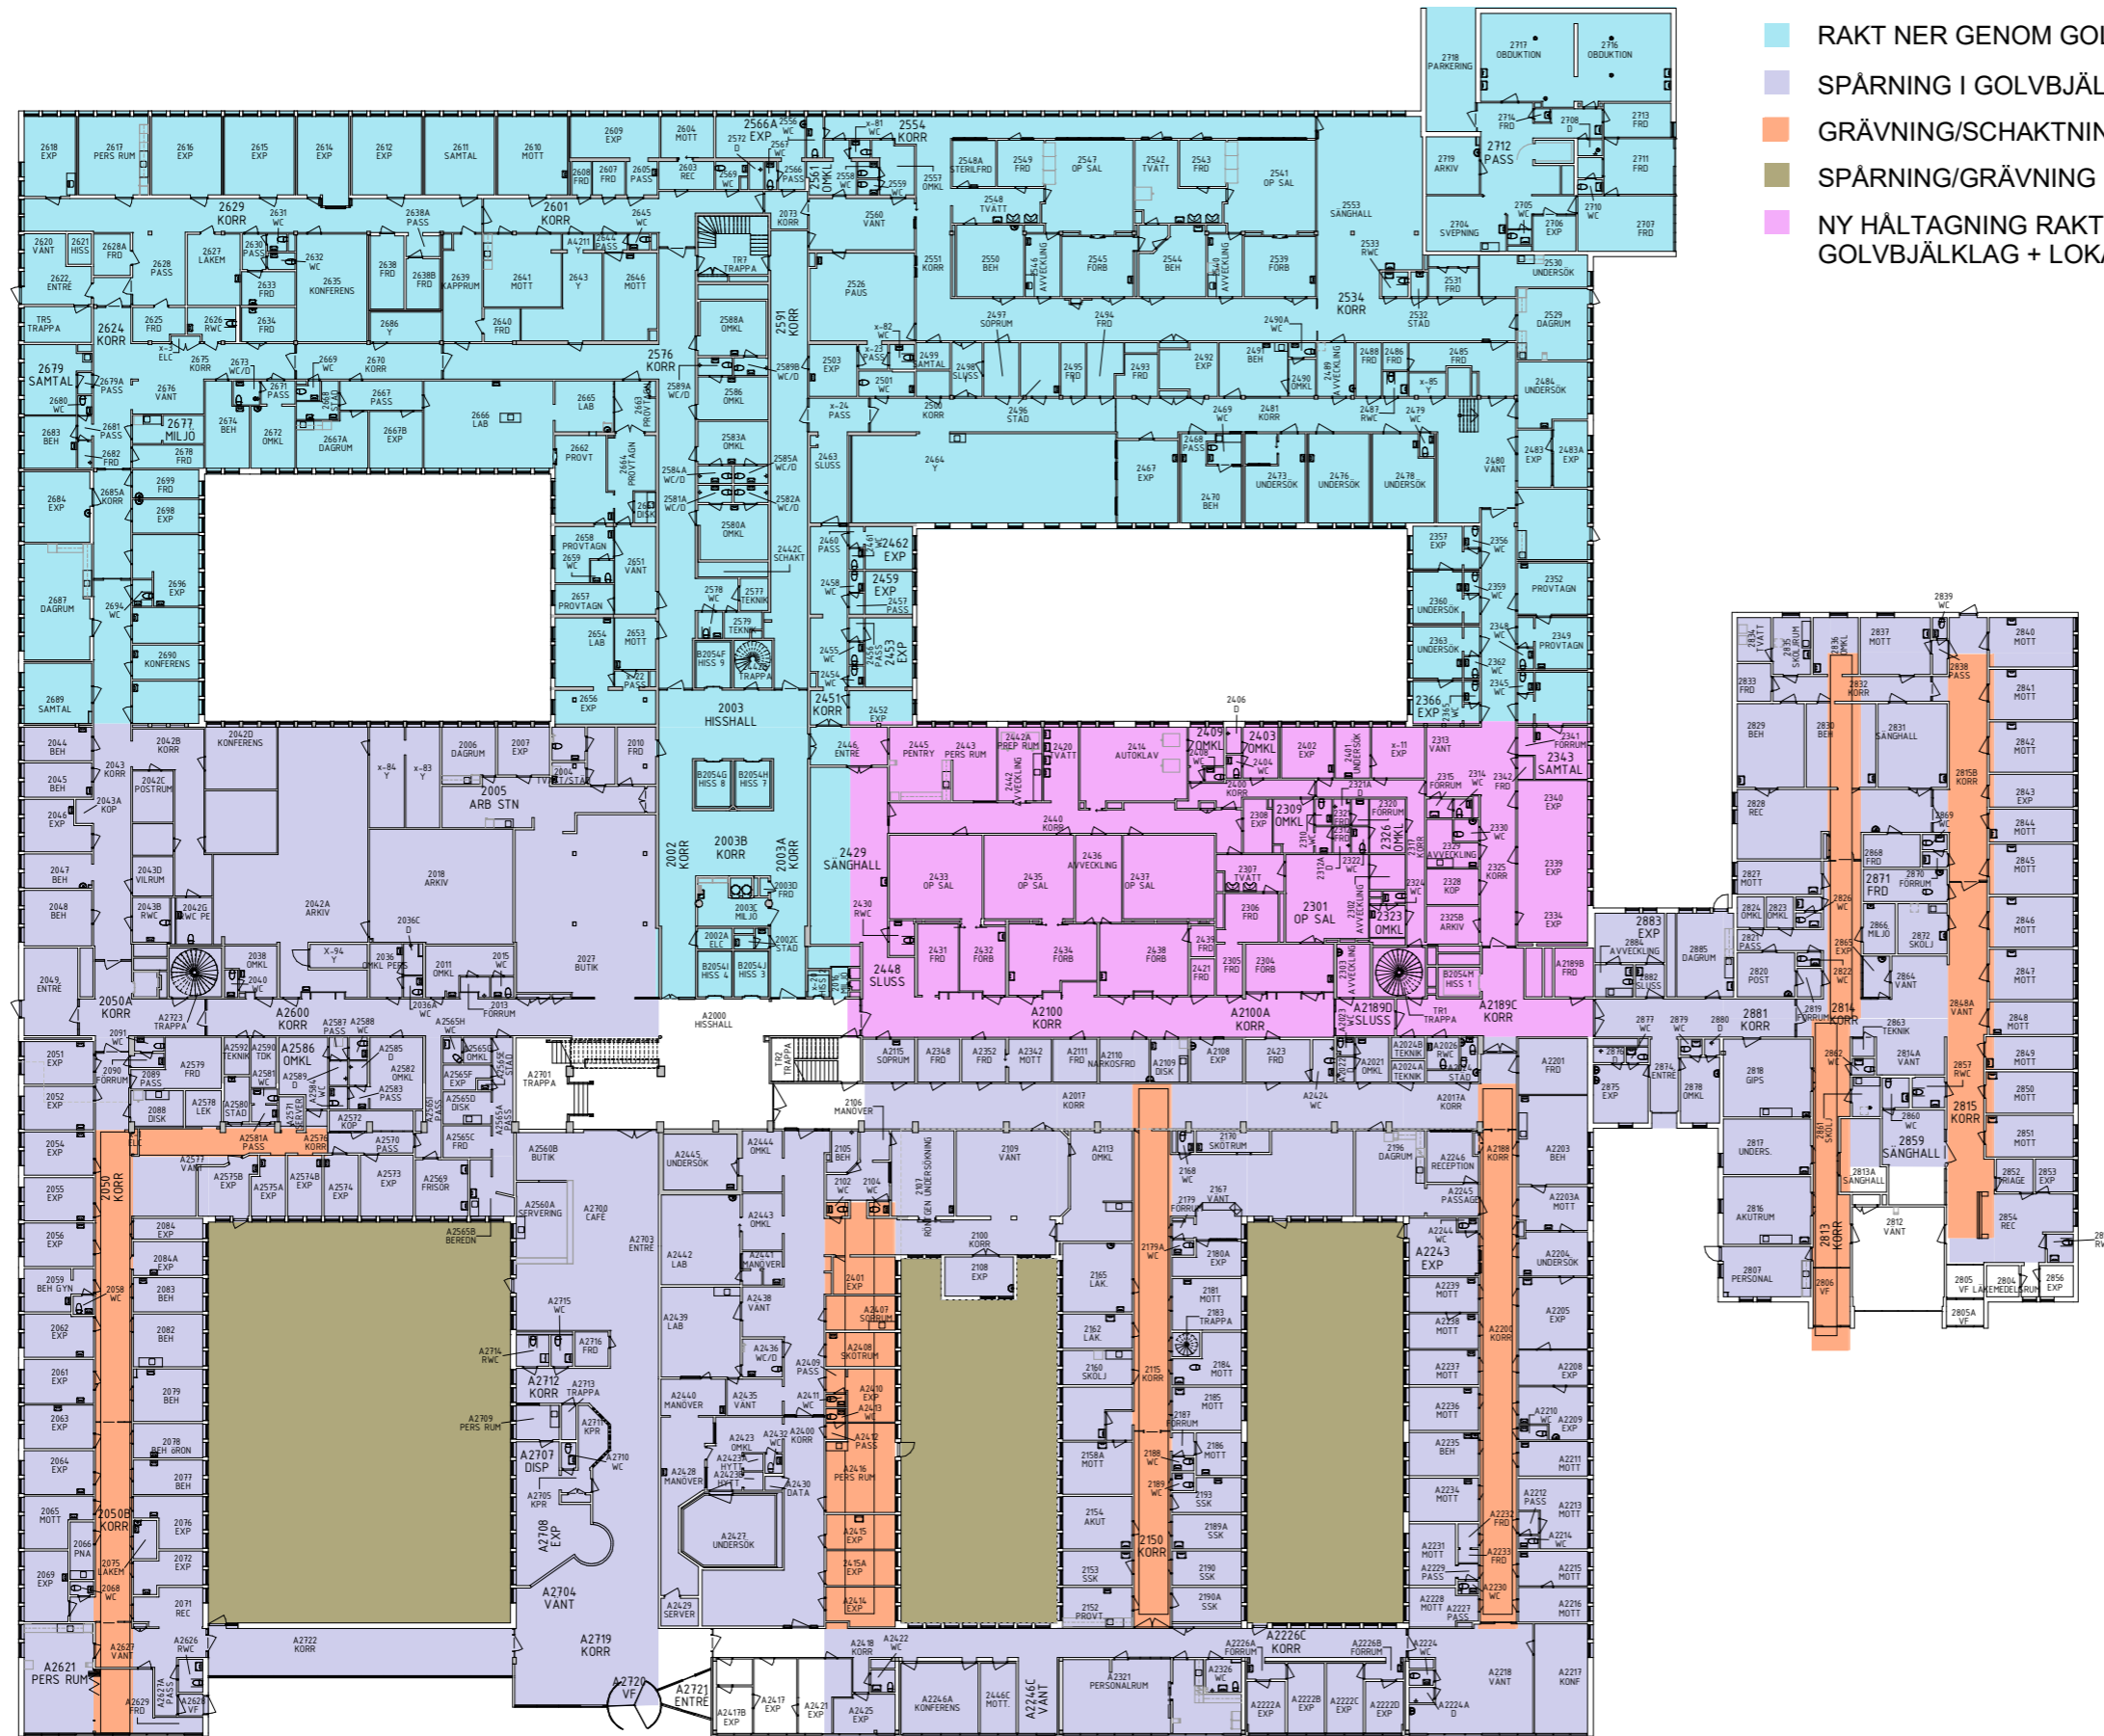
- RAKT NER GENOM GOLVBJÄLKLAG + LOKALT ARBETE I U-TAK
- SPÅRNING I GOLVBJÄLKLAG + LOKALT ARBETE I U-TAK
- GRÄVNING/SCHAKTNING GENOM GOLVBJÄLKLAG
- SPÅRNING/GRÄVNING UTMOMHUS
- NY HÅLTAGNING RAKT NER GENOM GOLVBJÄLKLAG + LOKALT ARBETE I U-TAK

3.6 METOD PLAN 02

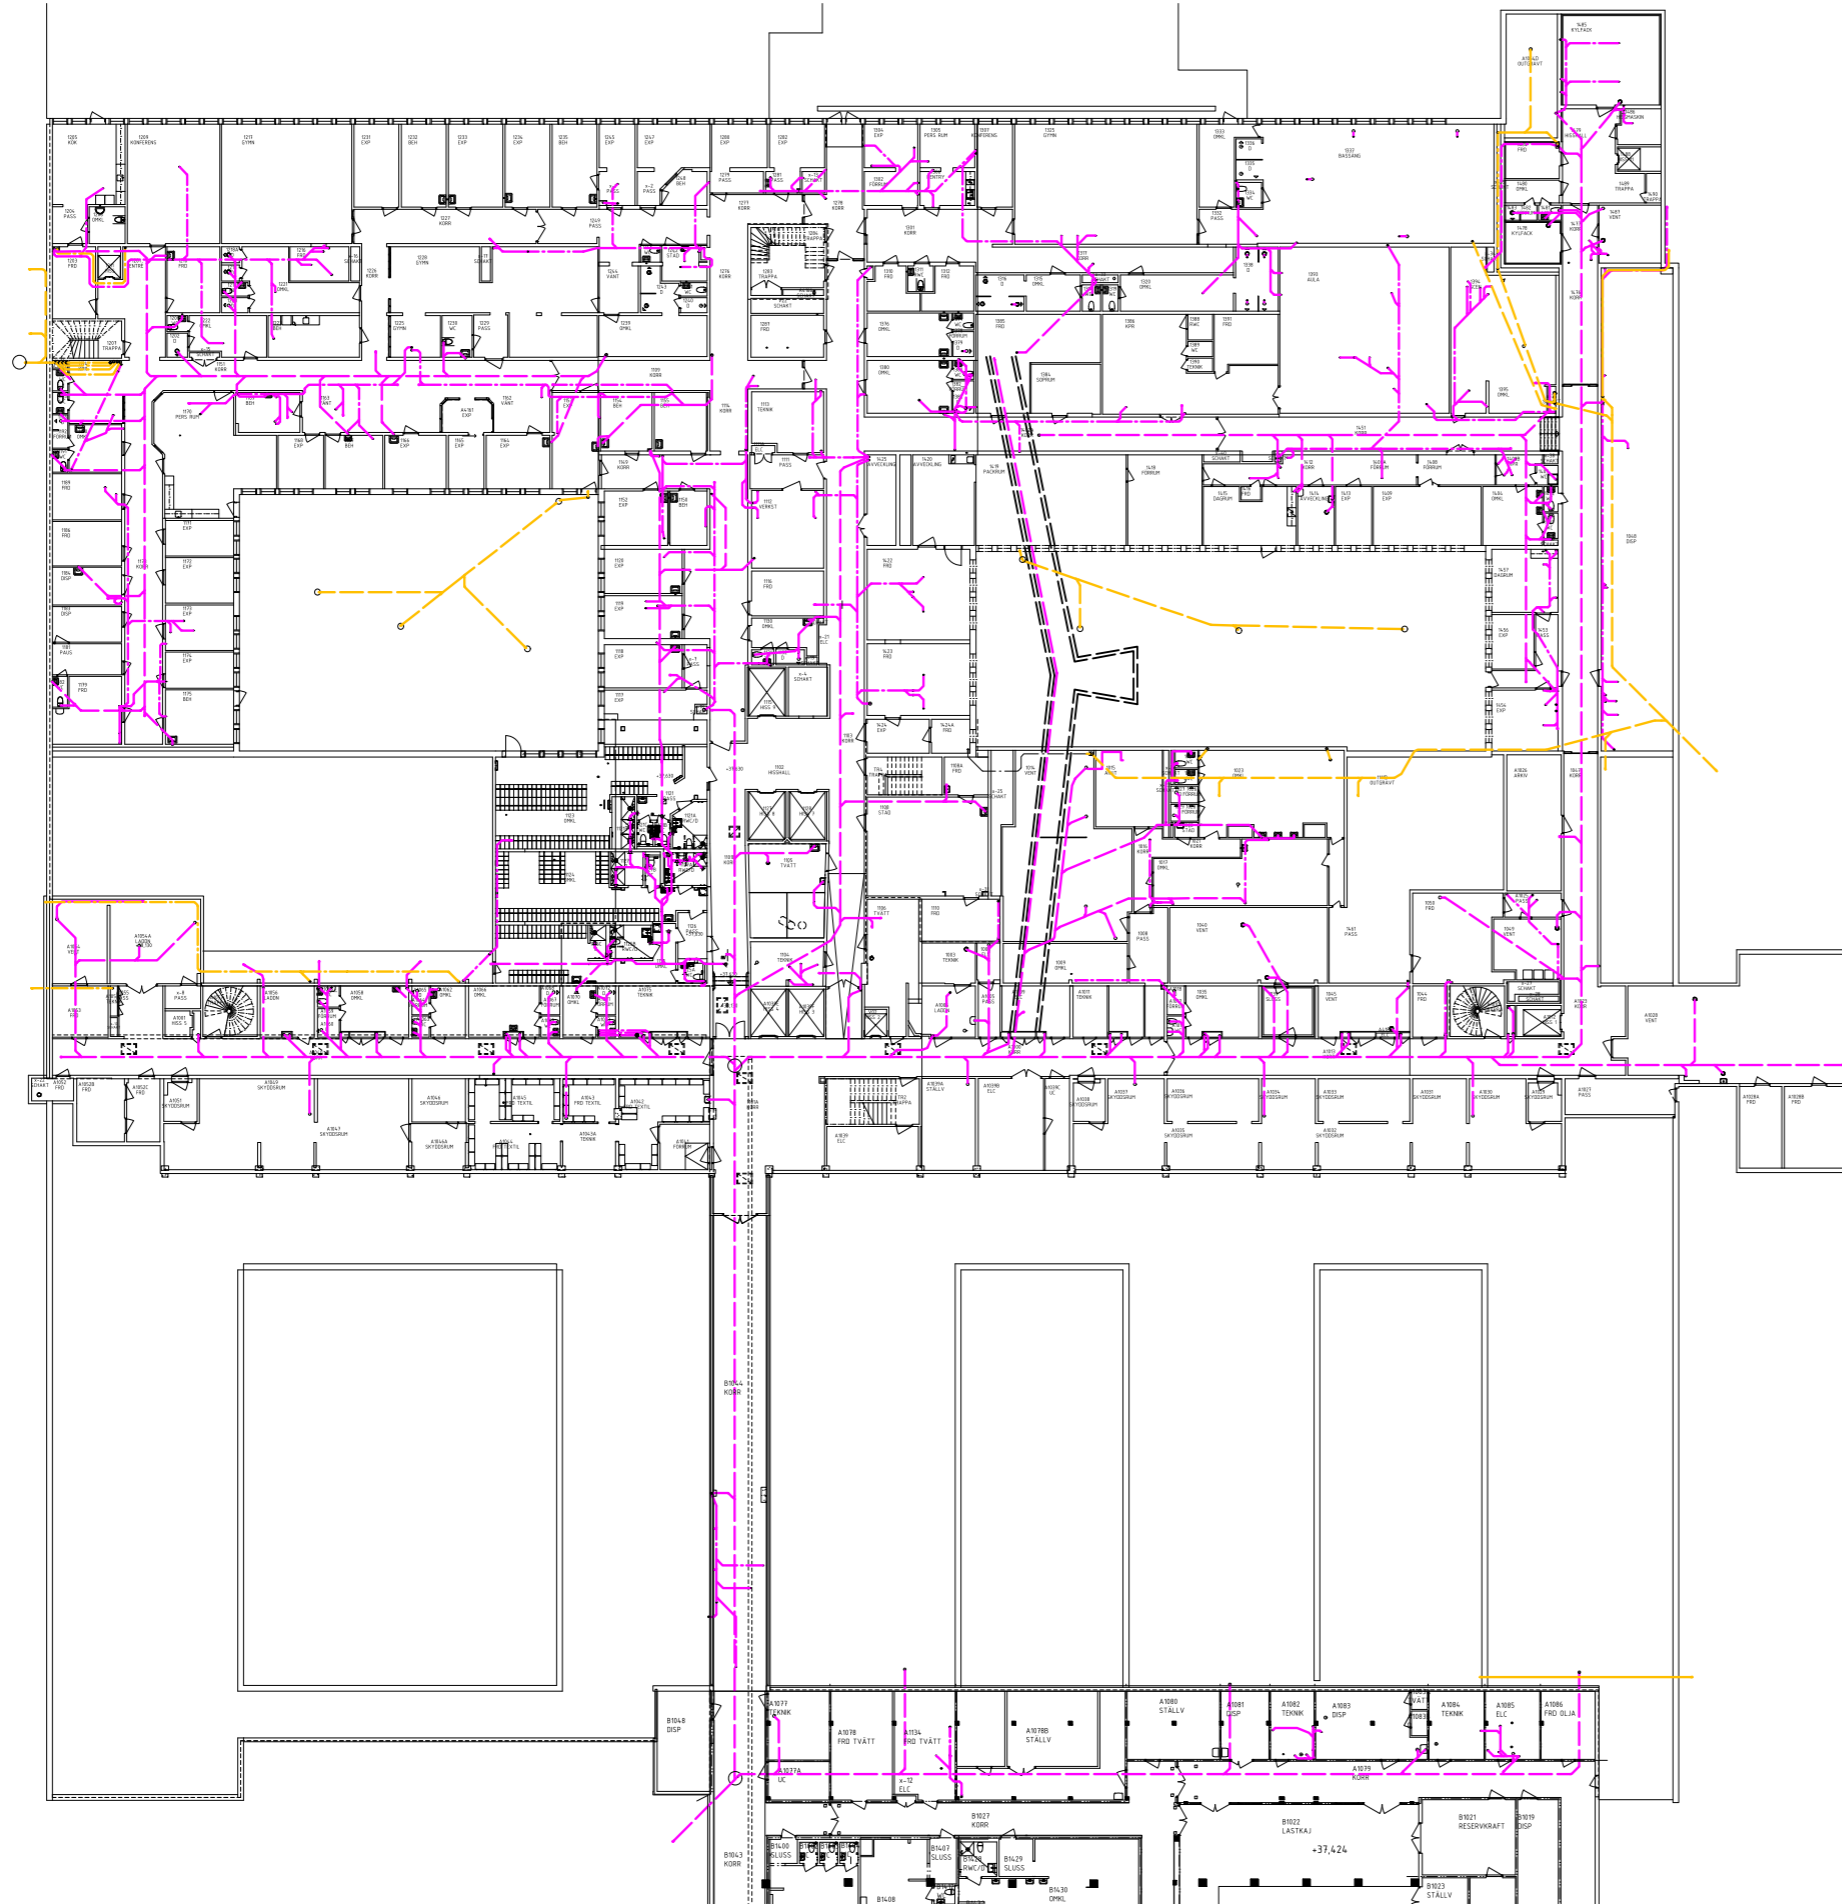
ÖVERSIKT PLAN 01- AVLOPPSSYSTEM

SKALA 1:250

Under arbetet med programhandlingen har en inventering utförts för att kartlägga spill- och dagvattensystemet. Planritningar har tagits fram som visar hur systemet är utformat.
